Bioforsk Rapport

Erosjonssikring av en parsell av Hæra i Trøgstad

Atle Hauge, Robert Barneveld

Bioforsk Jord og miljø

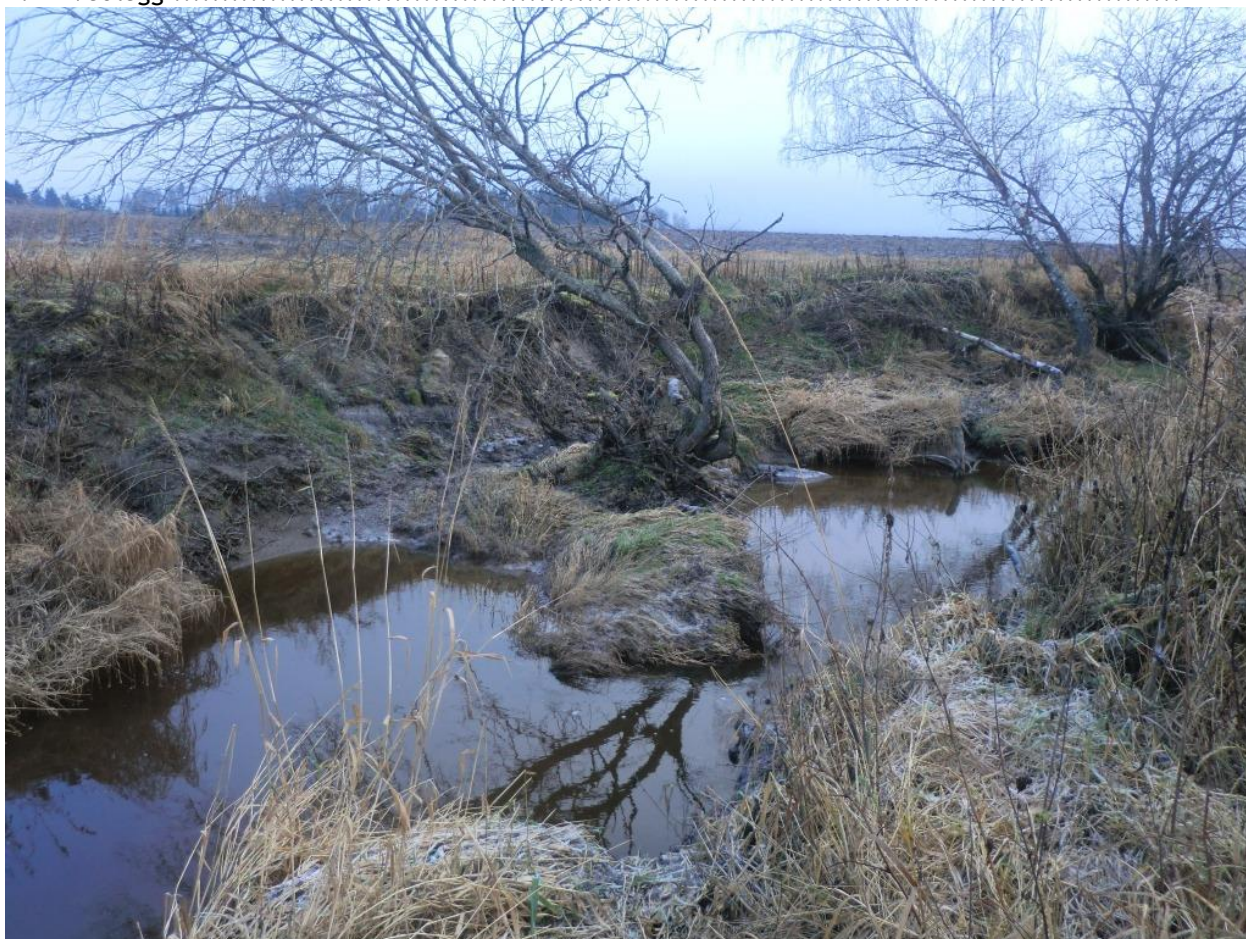
Bilde 1: Trær som velter ut i bekkeprofilen skaper ekstra mye erosjon, høsten 2014.

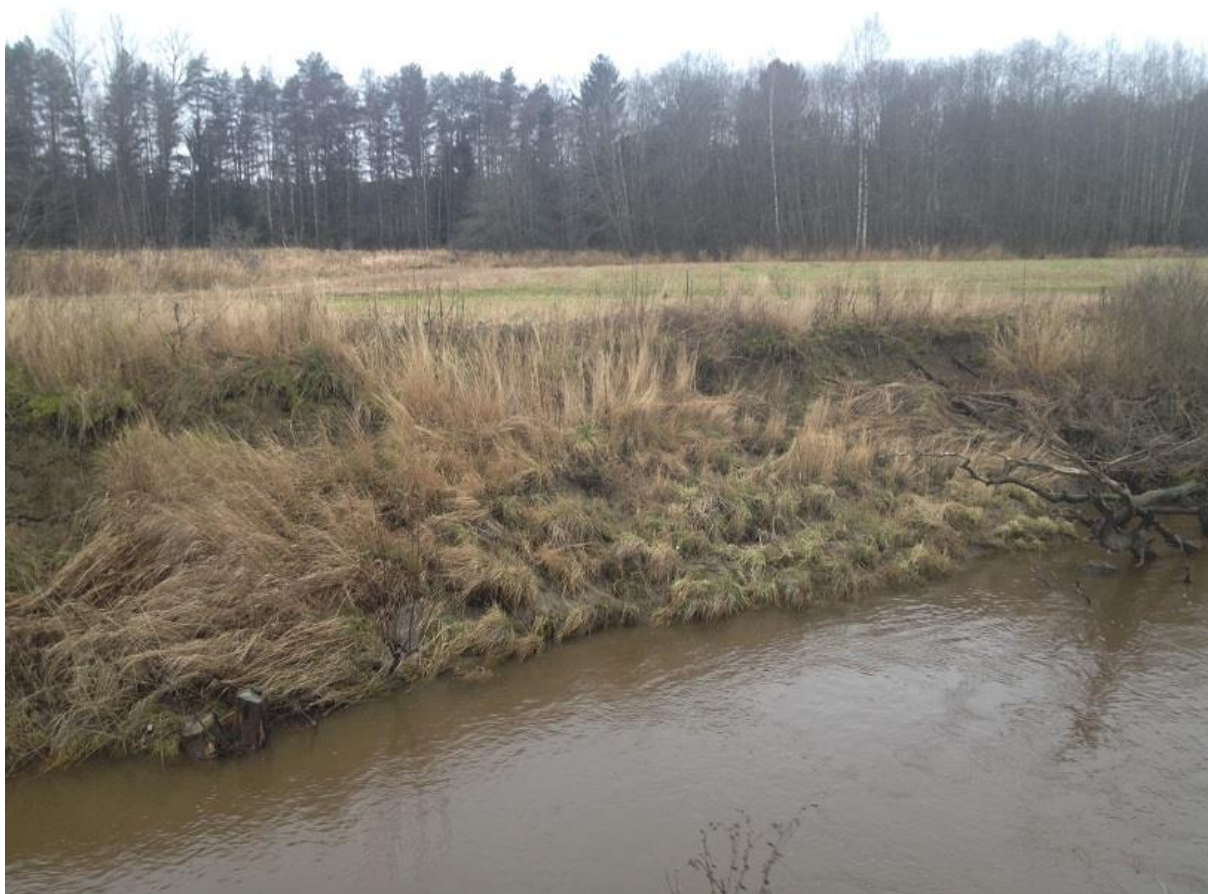
Erosjonen som skjer i Hæra er utgraving nederst i skråninger langs elveløpet, slik at sidene undergraves. Ved undergraving av skråninger blir disse ustabile og begynner å skli eller rase ut i elva. Dette har en mange eksempler på i denne strekningen av Hæra. Noen steder er det bare selve topplaget med vegetasjon som har glidd ned, andre steder har hele siden glidd ut.

Bilde 2: Høsten 2014 var det flere strekninger der sideskråningen var glidd ut. (Foto: Atle Hauge)

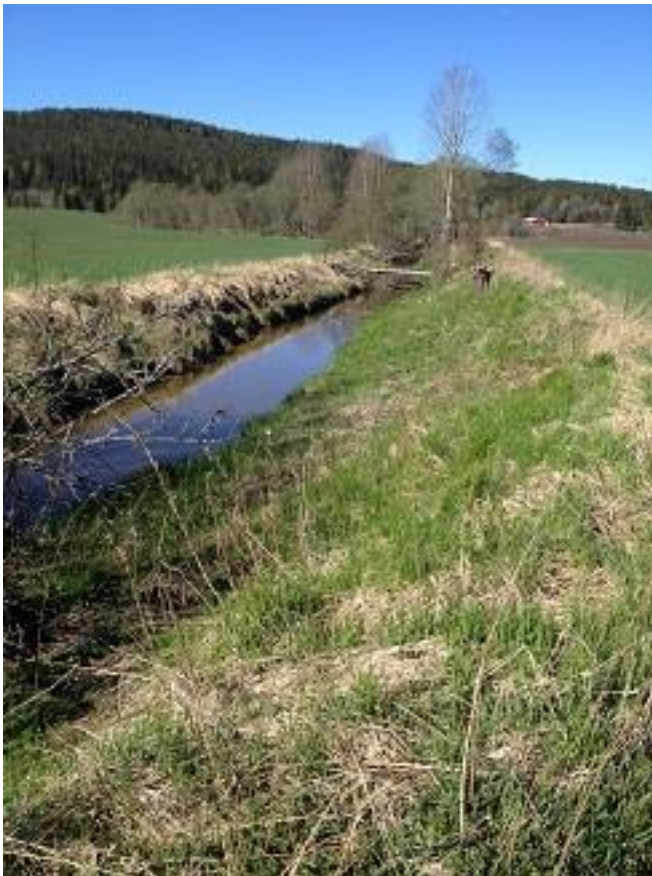
A: Vest for terskelen i A er det ikke særlig høye kanter, og problemene med erosjon er få. Det foreslås ikke tiltak vest for fjellterskelen, annet enn stell av vegetasjon, fjerning av trær som legges seg ut i elva, og vegetasjonssoner langs elva.

Mot vest nær punkt A. Stadig lavere elvekanter, slik at problemene etter hvert blir mindre.

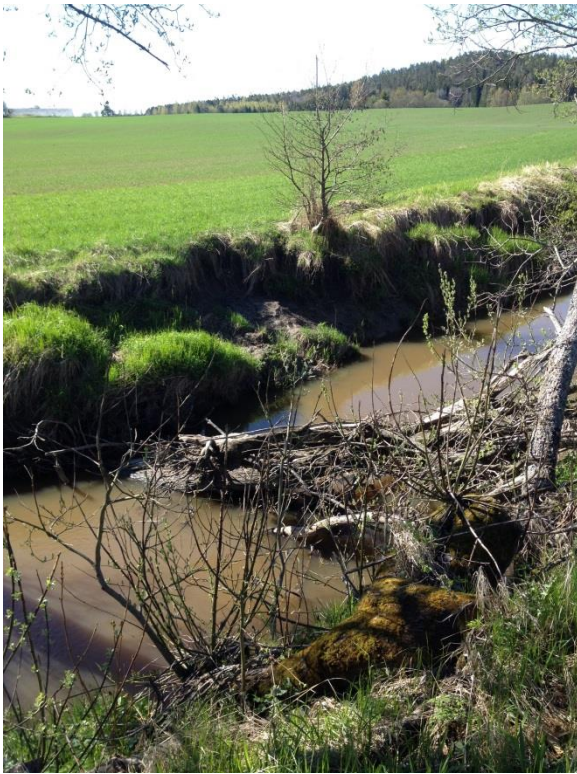
B-C: Her er det lite vegetasjon. Det har blitt en del utglidninger i bunnen, og det er fare for nye utglidninger. Her bør en plastre nedre del av bekkesidene med duk og stein, slik som angitt i figur 3.

B-C: Utglidninger. Ingen vegetasjonssone.

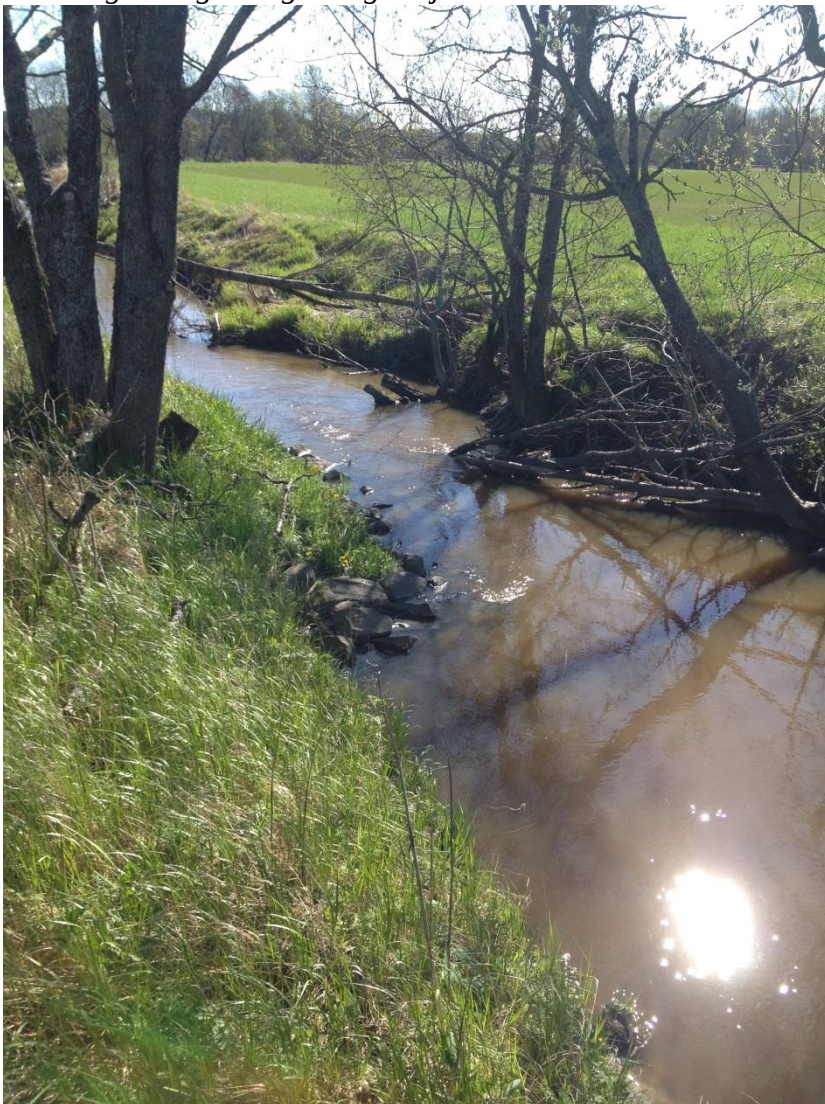
D-E: Erosjon rundt trær, og utglidninger i kanten.

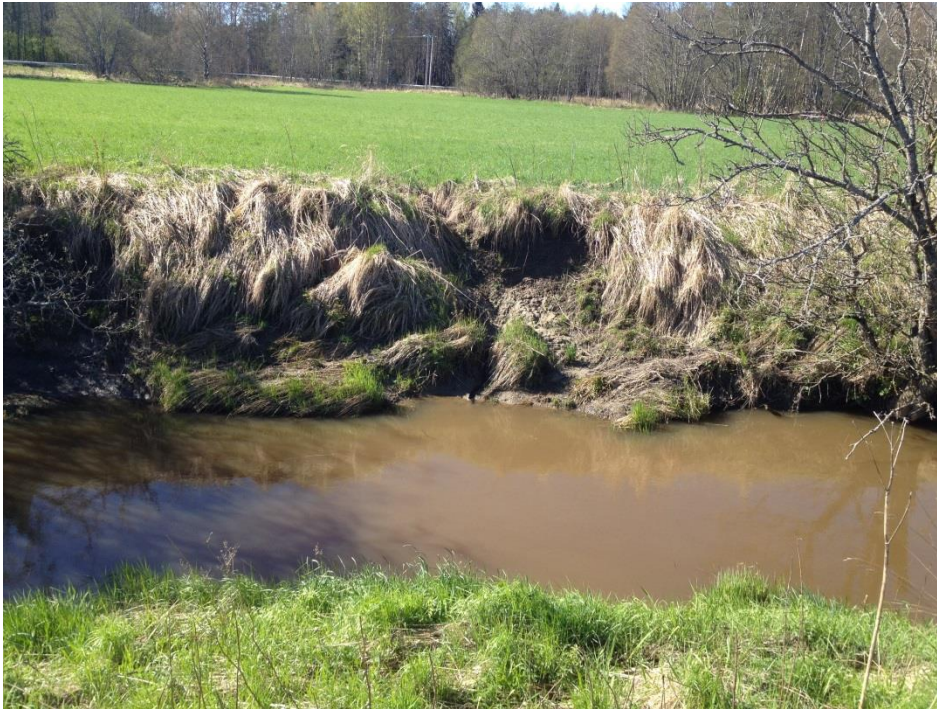
D-F: Denne strekningen har nesten ikke trevegetasjon, bare noen enkelttrær. Det er flere utglidninger i sidene. Her bør en plastre nedre del av bekkesidene med duk og stein, slik som angitt i figur 3. Det bør være vegetasjonsbelter langs elva, slik det i dag er på visse deler av nordsiden.

E-F: Utglidninger

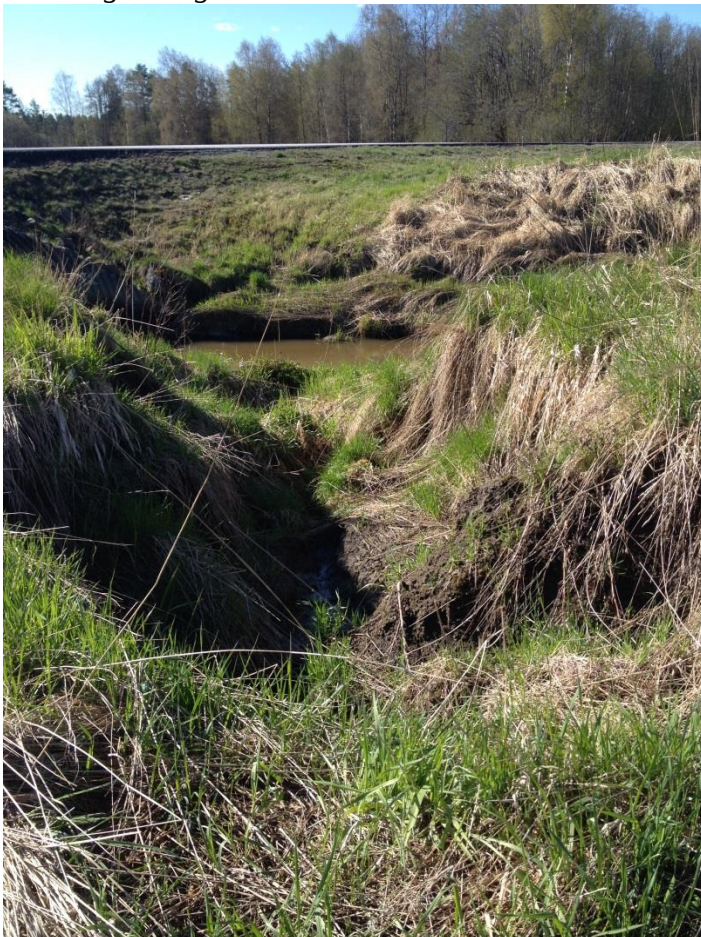
F: Her har det skjedd en kraftig utglidning på grunn av et dårlig utløp av en samleledning av dreneringsvann. Ledningen er en gammel teglrørsledning. Sideløpet bør repareres med nytt enderør og sikring, slik som angitt i figur 4.

F: Erosjon i utløp av samleledning

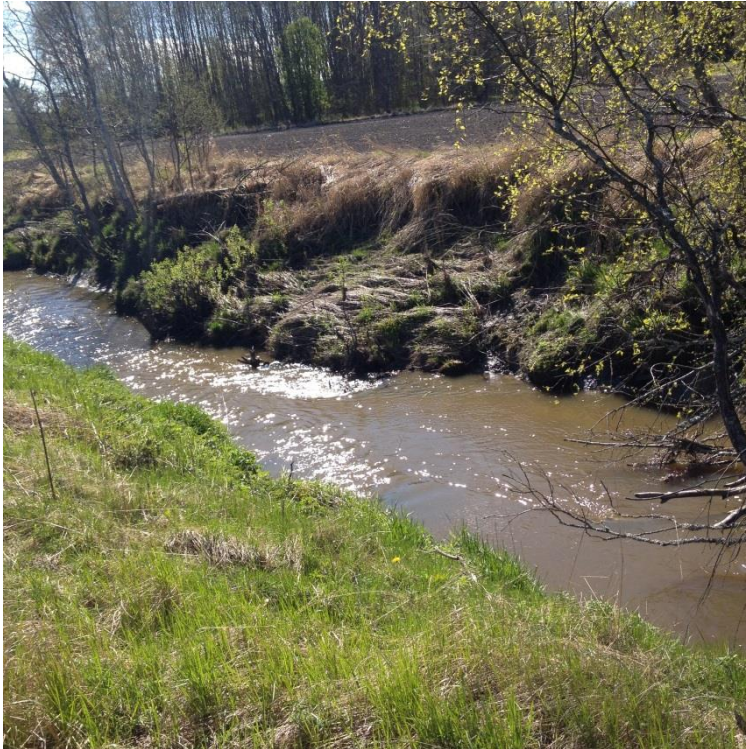
Etter at steinsikringen er ferdig kommer en strekning med lite vegetasjon, og mange store utglidninger av masse fra sidene. Sidekantene er ganske høye. Her bør en plastre nedre del av bekkesidene med duk og stein, slik som angitt i figur 3. Det ville være en fordel om en kunne tatt av litt av høyden ved å fjerne kanten og skråne innover mot jordet.

G-E: Høye kanter og utglidninger.

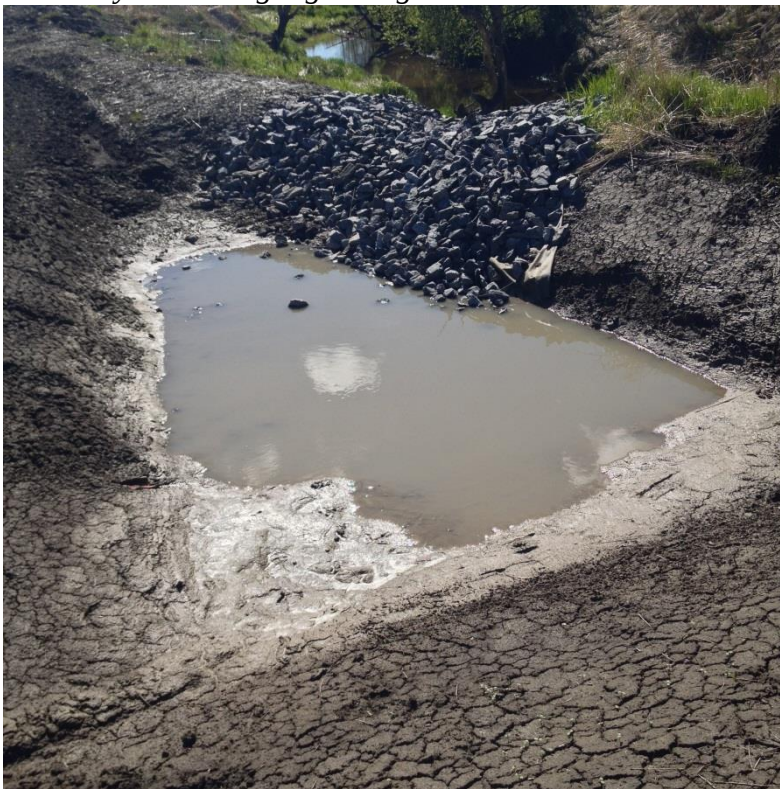
H-I: Sedimentasjonsdam og erosjonssikret overløp.

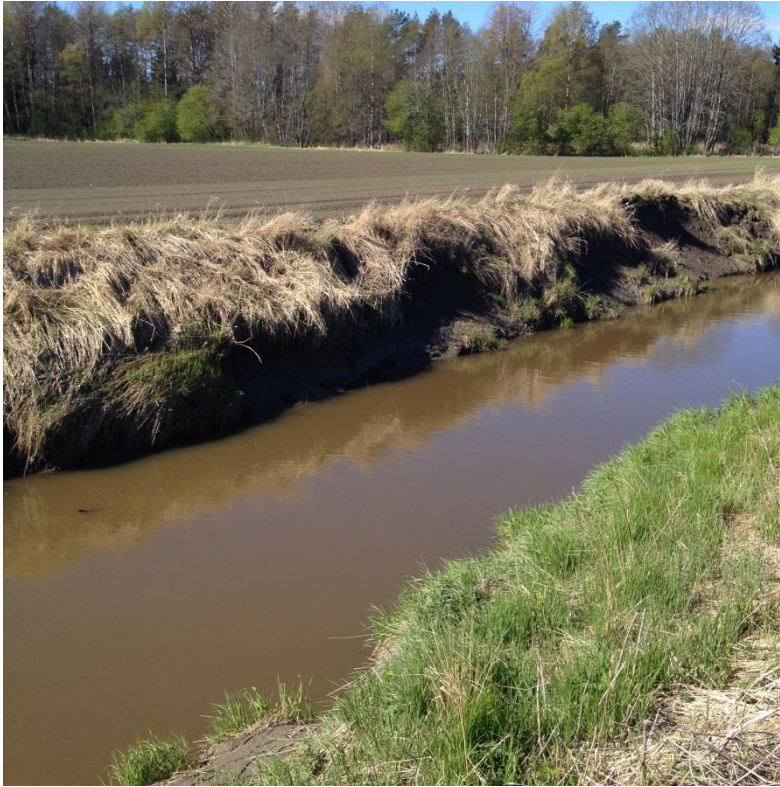
I-J: På denne strekningen er det lite eller ingen trevegetasjon. En har hatt flere utglidninger på sørsiden, så her er sidene brattest og mest ustabile. Her drives det landbruk helt inntil bekkekannten. Her bør en plastre nedre del av bekkesidene med duk og stein, slik som angitt i figur 3.

I-J: Lite vegetasjon og ingen vegetasjonssone på sørsiden. Store utglidninger.

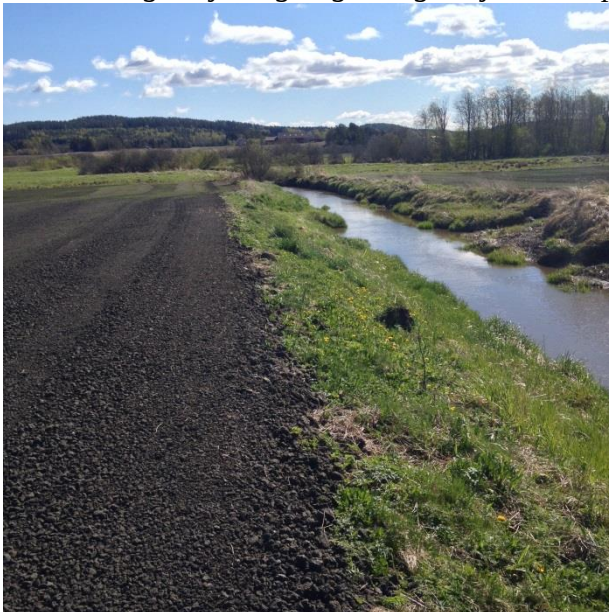
J-K: Elvekantene blir gradvis lavere, og dette gjør at sidene er mindre utsatt for erosjon. Det er lite vegetasjon på strekningen, og god grasdekning på kantene. Det foreslås ingen tiltak på denne strekningen, utenom en vegetasjonssone på hver side.

J-K: Stadig mindre problemer etter hvert, fordi elvekantene blir lavere mot Kallaksjøen.

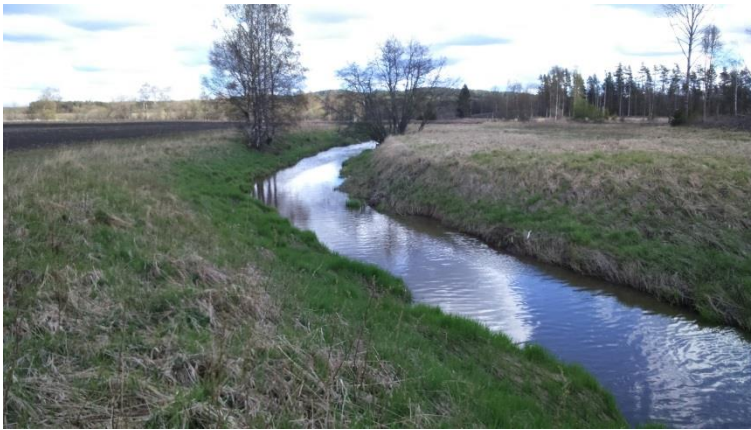
L: Få problemer nordover fra L

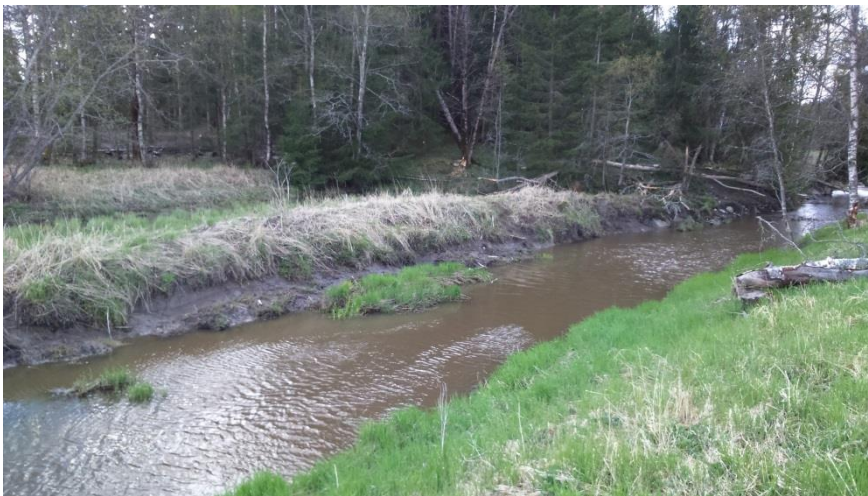
L-M: Her er elvekantene lave, og det er få skader på nordsiden. Det er rast ned på flere områder på sørsiden. Det er lite trevegetasjon på strekningen, og god grasdekning på kantene. Det foreslås ingen tiltak på nordsiden på denne strekningen, utenom en vegetasjonssone. På sørsiden bør en reparere skader, og lage en ny elvekant med slakere helling, gjerne 1:2. Elvekanten bør tilsås raskt etter reparasjon.

L-M: Utglidninger på østsiden

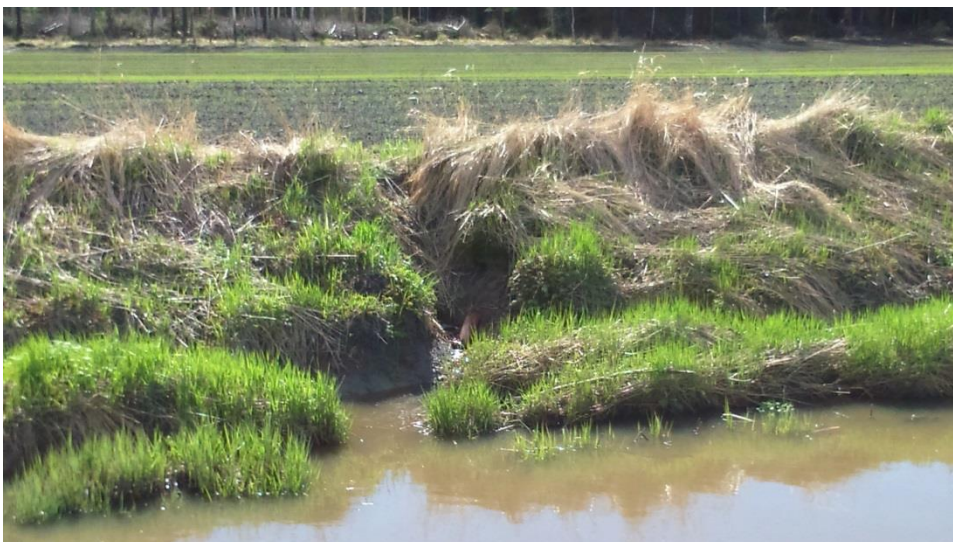
M-N: Selv om elvekantene er lave på denne strekningen, er det skjedd mange små utglidninger. Her bør en plastre nedre del av bekkesidene med duk og stein, slik som angitt i figur 3. Det ville være en fordel om en kunne tatt av litt av høyden ved å fjerne kanten og skråne innover mot jordet.

M-N: Mange små utglidninger

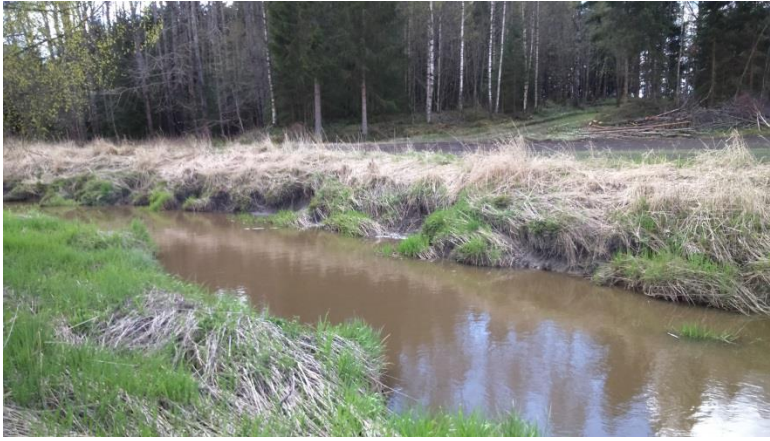
N: Erosjon i ytterkant i svingen.

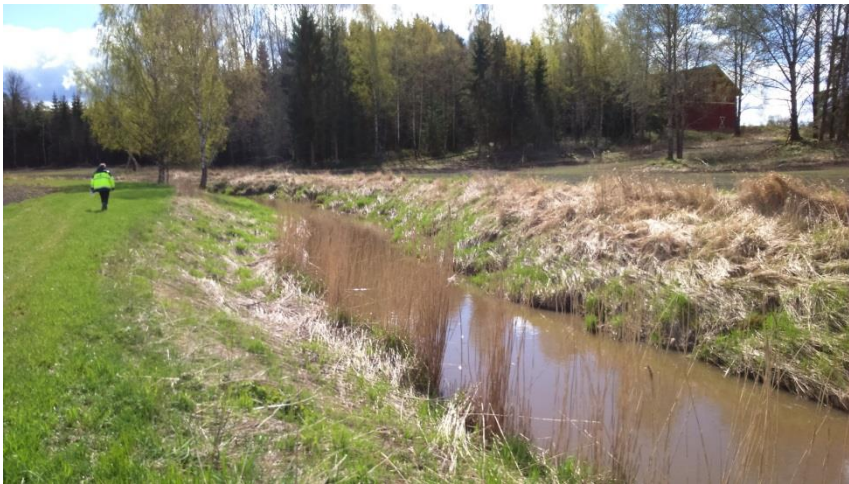
N-O: Det er lite trevegetasjon på strekningen, og god grasdekning på kantene. Det foreslås ingen tiltak på denne strekningen, utenom en vegetasjonssone på hver side.

N-O: Få problemer på denne strekningen

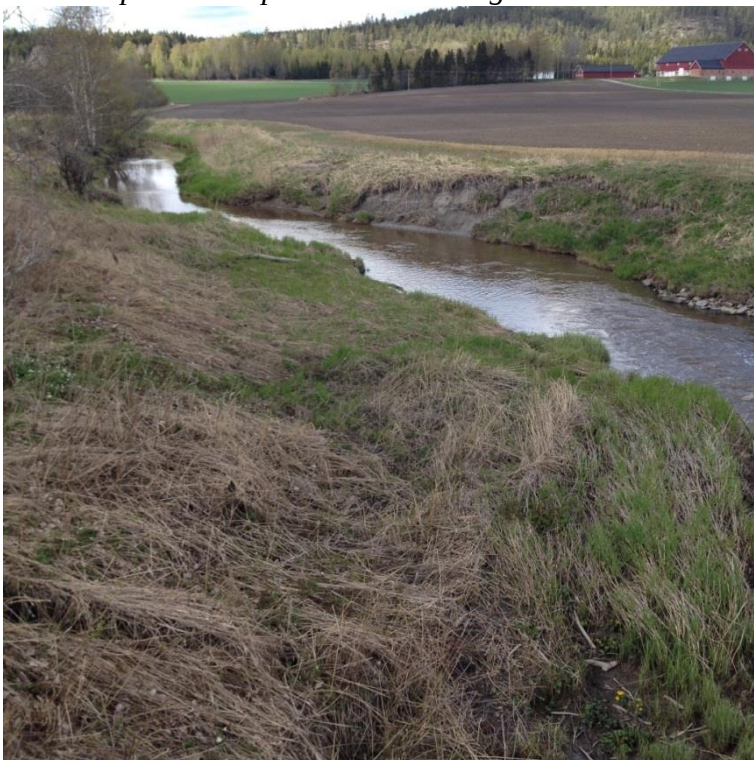
O-P: Etter brua er det steinsatt, og elva gjør en krapp sving. Der steinsettingen slutter, er det skjedd en stor utrasing på grunn av at vannmassene har gravd. Her må en fortsette steinsettingen i ca 30 meter på nordsiden i yttersvingen, slik at elva ikke begynner å grave ytterligere. Steinsettingen her bør gå helt opp til flomvannsstand slik som i figur 1, fordi elvekanten her er spesielt utsatt på grunn av den krappe svingen.

P: Sterk erosjon i svingen der steinsettingen slutter.
